Möglichkeiten zur Renaturierung am Bach Scherrebek in Flensburg

Seminar: Fließgewässerausbau und -renaturierung

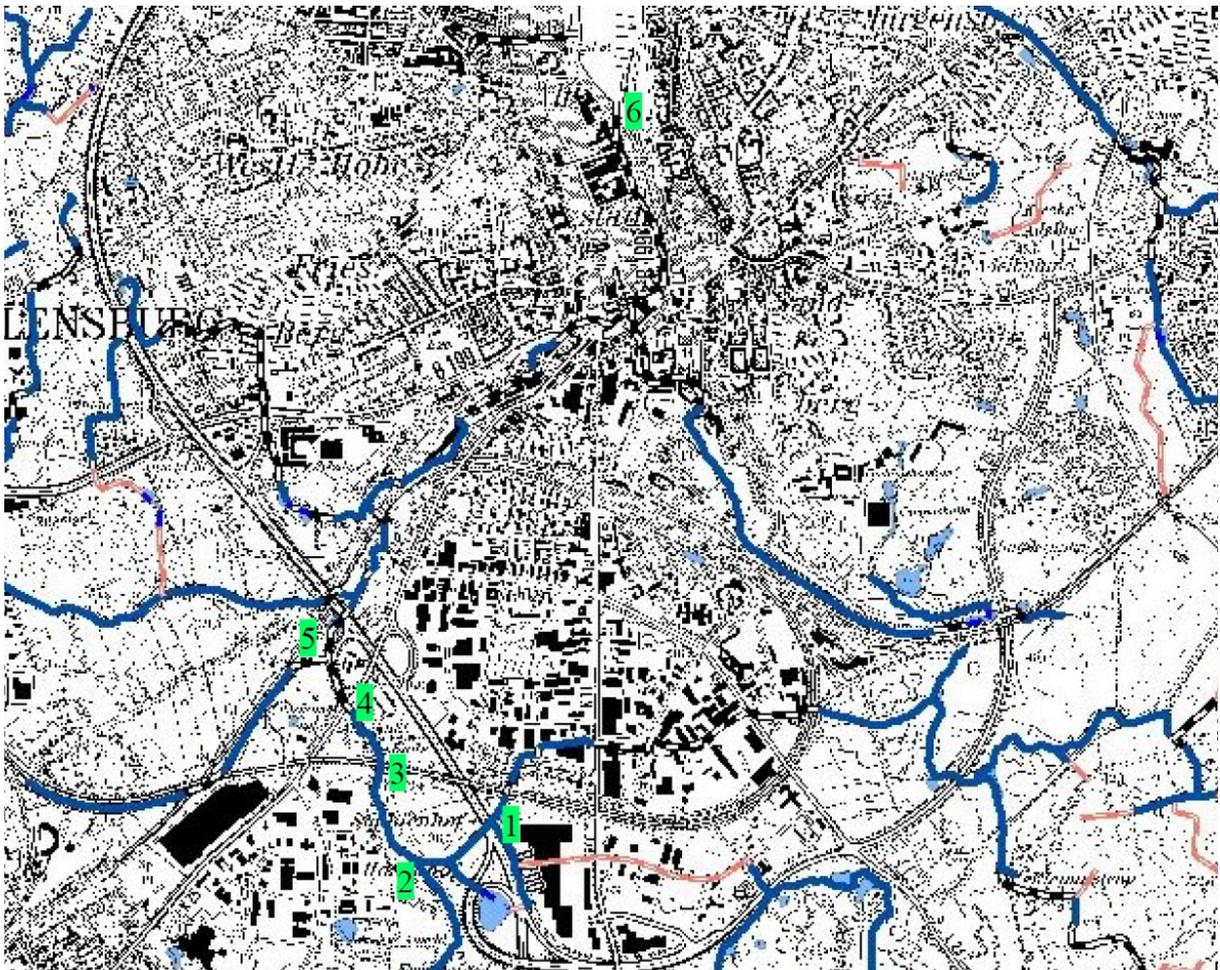
Abbildung 1: Flensbrger Fließgewässer mit eingetragenen Verrohrungen. Vereinigung Peelwattau und Westenwatt (1); Zufluss Jarplunder Au (2); Durchlass im Bahndamm (3); Durchlass Husumer Straße und Beginn der Verrohrung (4); Zufluss Nicolaibek (5); Mündung in Flensburger Förde (6)

Durchlass mit etwa zwei Meter breitem Rechen. Noch innerhalb der Verrohrung fließt sie mit der Nicolaibek zusammen und als Mühlenstrom fließt das Gewässer weiter nach Norden, wo es - wieder vollständig verrohrt - in die Flensburger Förde mündet. In Abbildung 1 sind die markanten Punkte des Gewässers beschrieben. Das hydrologische Einzugsgebiet von Scherrebek und Mühlenstrom erstreckt sich auf 5,34 km³ (Croonen 2019: 9). Aufgrund eines Wechselsprungs an der Stelle, wo an der Husumer Straße die Verrohrung der Scherrebek beginnt, ist das Gewässer dort nur eingeschränkt durchgängig für Fische oder andere Lebewesen im Wasser. Weiterhin ist die Morphologie in der Verrohrung unter der Husumer Straße als schlecht bewertet. Dies zeigt eine Karte, die vom Schleswig-Holsteinischen Landesamt für Landwirtschaft, Umwelt und ländliche Räume (LLUR) bereitgestellt wurde. Insgesamt 582 Meter der Scherrebek sind verrohrt, 1212 Meter unverrohrt (Croonen 2019: 9).

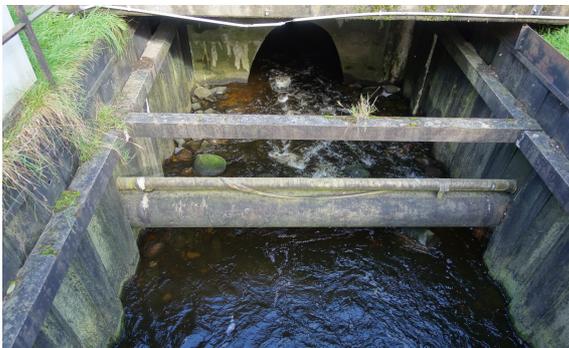
Abbildung 2: Durchlass im Bahndamm, fotografiert von oberstrom

Schätzungsweise erstreckt sich der Durchlass über eine Länge von 30 m bei einer Breite von ca. 1,5 m. Er ist aus Stein und Beton gebaut und hat glatte Innenwände. Die Sohle im Durchlass besteht – soweit ersichtlich – aus Stein und Sand, womit das Substrat dem im Rest des Gewässers entspricht. Allerdings ist der Uferstreifen durch das Bauwerk unterbrochen und das Gewässer ist eingengt (siehe Abbildungen 2 und 3).

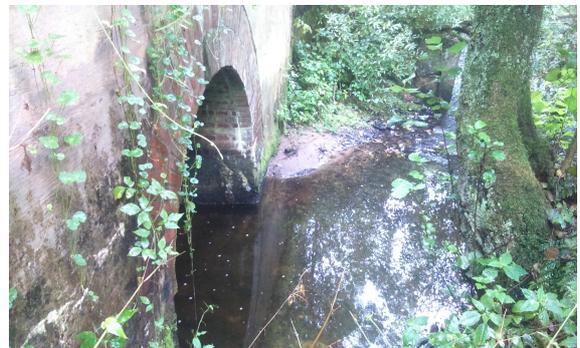
Abbildung 3: Durchlass im Bahndamm, fotografiert von unterstrom

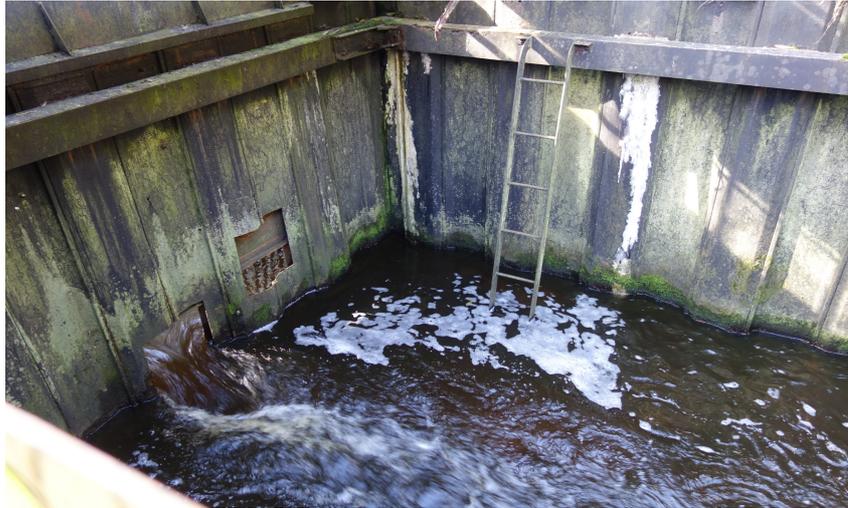
Vor der Einmündung befindet sich ein kleines Schütz aus Spundwänden. Es dient dazu, die Innenstadt bei starken Regenfällen vor zu hoher Wasserzufuhr zu schützen (Mitteilung von Stefan Croonen). In die quer verbaute Spundwand sind zwei viereckige Durchlässe in unterschiedlicher Höhe eingelassen, die bei Bedarf geschlossen werden können (siehe Abbildung 4). Nach Aussage von Stefan Croonen ist es allerdings nie ganz geschlossen, weshalb es für Fische immer passierbar sein sollte.

Abbildung 4: Schütz im Bahndamm, fotografiert von unterstrom

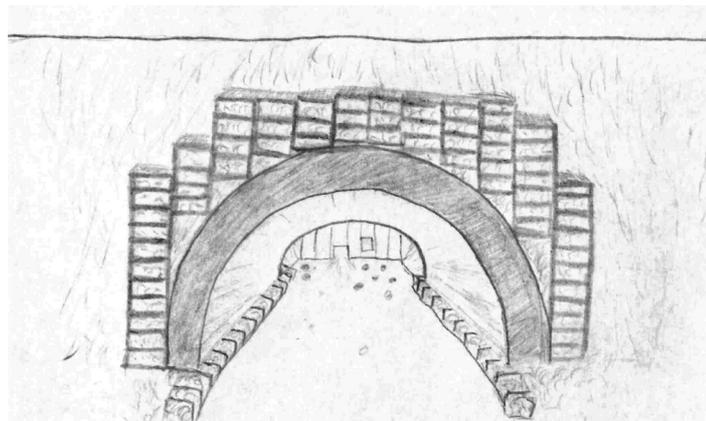
Eine Möglichkeit der Vergrößerung des Querschnittes wäre, das bestehende Bauwerk so weit zurückzubauen, dass Platz für einen größeren Durchlass ist, der die Scherrebeke in ihrem Verlauf nicht einengt. Für den Neubau sollte ein Durchlass mit Halbprofil gewählt werden, weil dabei die natürliche Gewässersohle erhalten bleiben bzw. in diesem Fall neu gestaltet werden kann (Eberstaller-Fleischanderl und Eberstaller 2014: 102). Dafür sollten Sand und Steine in

Größe und Zusammensetzung verwendet werden, wie sie in den natürlichen Bereichen des Baches auch vorliegen. Die Breite des Durchlasses sollte nicht nur dem Bach genug Platz bieten, sondern auch der Gestaltung von Uferrändern auf beiden Seiten, um das Wandern an Land lebender Tiere zu ermöglichen (Gleim o.D.: 106). Da wegen der Nutzung für den Schienenverkehr eine Gewährleistung der Stabilität des Bauwerkes von besonders hoher Wichtigkeit ist, wäre die Verwendung von Beton wie bei dem bestehenden Durchlass wahrscheinlich unumgänglich. Um auch hier die Gestaltung naturnäher umzusetzen, könnte am Hang des Bahndammes in Richtung unterstrom eine Betonkrainerwand gebaut werden. (Zeh 2010: 39). Diese könnte den Durchlass umgeben und würde mit ihrer Bepflanzung kleinen Tieren Nahrung und Lebensraum bieten. Für die Pflanzenauswahl sollte sich an dem Pflanzenbestand orientiert werden, der an den Randstreifen entlang der Scherrebek bereits vorkommt. Ein natürlicher Uferrandstreifen wäre im Durchlass vermutlich nicht umzusetzen, weil das Substrat mangels Halt an der glatten Wandung schnell erodiert werden würde. Um Landtieren das Passieren dennoch zu ermöglichen, sollte im Durchlass eine befestigte Trockenberme angelegt werden (Eberstaller-Fleischanderl und Eberstaller 2014: 107). Damit diese bei Hochwasser nicht überschwemmt wird und auch die Verbindung zum natürlichen Ufer nicht abbricht, sollte sie hoch genug sein und weit genug aus dem Bauwerk herausragen. Eine Trockenberme mit Bepflanzung wird aufgrund der Länge des Durchlasses und des daraus resultierenden geringen Lichteinfalls nicht möglich sein, doch zumindest das Substrat sollte naturnah gewählt werden. Die hier vorgeschlagenen Maßnahmen sind in Abbildung 5 dargestellt.

Abbildung 5: Skizze eines breiteren Durchlasses im Bahndamm mit Betonkrainerwand und beidseitiger Trockenberme. Sicht von unterstrom.

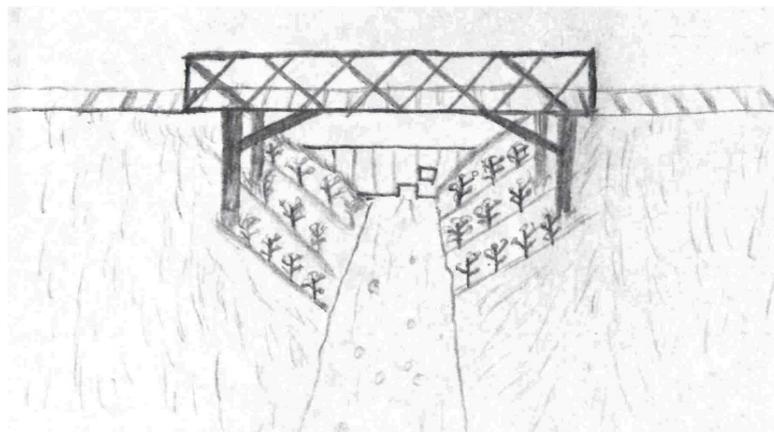
Eine andere Möglichkeit, den Bach am Bahndamm naturnäher zu gestalten, wäre das Ersetzen des Durchlasses durch eine Brücke für die Züge. Dazu müsste der Durchlass zunächst vollständig abgerissen werden und auch die Bahngleise müssten an der Stelle abmontiert werden. Sämtliches Beton- und Steinmaterial des Durchlasses sollte entfernt werden, sodass der Bahndamm davon befreit ist. Es sollte sichergestellt werden, dass der Damm vor dem Errichten einer Brücke in sich eine gewisse Stabilität aufweist, da davon auszugehen ist, dass die Erde durch den Abriss stark gelockert wird. Sie sollte daher verdichtet und vor Abrutschen gesichert werden. Dies könnte durch den Einsatz von Hangfaschinen geschehen, welche sich zur Ufersicherung eignen (Zeh 2010, 27). Dazu werden lebende Äste zu Walzen zusammengebunden, welche dann in Gräben von etwa 40 cm Tiefe an den Uferseiten des Bahndammes verlegt werden. Die Anordnung sollte vertikal oder schräg erfolgen, weil dann durch die entwässernde Wirkung der Pflanzen ein Schutz vor Erosion geboten wird (Zeh 2010, 27). Der Hang des Damms sollte am Ende nicht zu steil geneigt sein, damit sowohl für den Bach in voller Breite und mit naturnahem Ufer als auch für Pfeiler zum Stützen der Brücke genug Platz ist. Diese sollten so in den Damm gebaut werden, dass sie auch bei höheren Wasserständen nicht in das Wasser ragen, damit der Boden um sie herum nicht erodiert wird. Weil der Weg für Fußgänger auf der Seite in Richtung oberstrom derzeit in Form einer Betonbrücke über dem bestehenden Durchlass verläuft, müsste beim Ersetzen durch eine Eisenbahnbrücke wahrscheinlich auch ein neuer Überweg für Fußgänger geschaffen werden. Dieser sollte das Bachufer nicht beeinträchtigen und entsprechend weit davon entfernt beginnen. In Abbildung 6 sind die beschriebenen Maßnahmen dargestellt.

Abbildung 6: Skizze einer Eisenbahnbrücke über dem Bach mit Hangfaschinen am Bahndamm. Sicht von unterstrom.

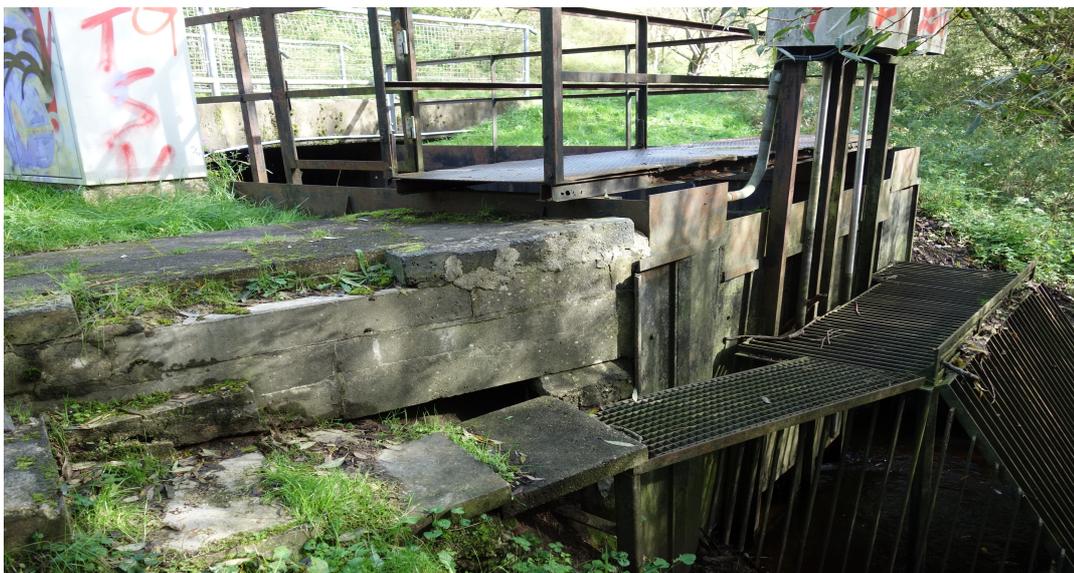
Weil das Bauwerk den Zweck erfüllt, die Innenstadt bei starken Niederschlägen vor Hochwasser zu schützen, was nach Aussage von Stefan Croonen mehrmals im Jahr erforderlich ist, kann es nicht ohne eine sinnvolle Alternative zurückgebaut werden. Eine Möglichkeit wäre es, ein Querbauwerk ähnlich dem bestehenden zu konstruieren, das jedoch keinen Verbau parallel zum Bachlauf beinhaltet. Die Spundwände sollten entfernt werden, damit sich wieder ein natürliches Ufer entwickeln kann. Ebenso sollte mit den Steinplatten verfahren werden, die sich seitlich vom Schütz befinden. Es könnte dann ein neues Schütz gebaut werden, das in der Uferböschung verankert ist. Weil diese an dem Bauwerk etwa zwei Meter hoch ist, müsste das Schütz nicht darüber hinausragen und wäre dennoch hoch genug, um den Hochwasserschutz nach wie vor zu gewährleisten (siehe Abbildung 7).

Abbildung 7: Staubauwerk mit Schütz vor dem Bahndamm

Technisch sollte das neue Schütz so funktionieren wie das alte, also mit zwei Durchlässen in unterschiedlicher Höhe, die bei Bedarf geschlossen werden können. Eventuell könnte es sinnvoll sein, diese größer zu dimensionieren, damit die Strömungsgeschwindigkeit an der Stelle weniger stark erhöht wird. Um dies herauszufinden, müsste berechnet werden, ob und wie sich ein anderes Profil der Öffnungen auf den Hochwasserschutz auswirken kann, was im Rahmen dieser Arbeit jedoch nicht erfolgt. Abhängig von der Größe der Öffnungen könnte wieder ein Rechen vor dem Bauwerk erforderlich sein. Kleine Durchlässe müssten davon vor Schwimmstoffen geschützt werden, die sie verstopfen könnten. Ebenso wäre ein Rechen nötig, wenn unter dem Bahndamm ein Durchlass verläuft, da sich wegen erschwelter Erreichbarkeit auch dort keine Mengen von Feststoffen ablagern sollten.

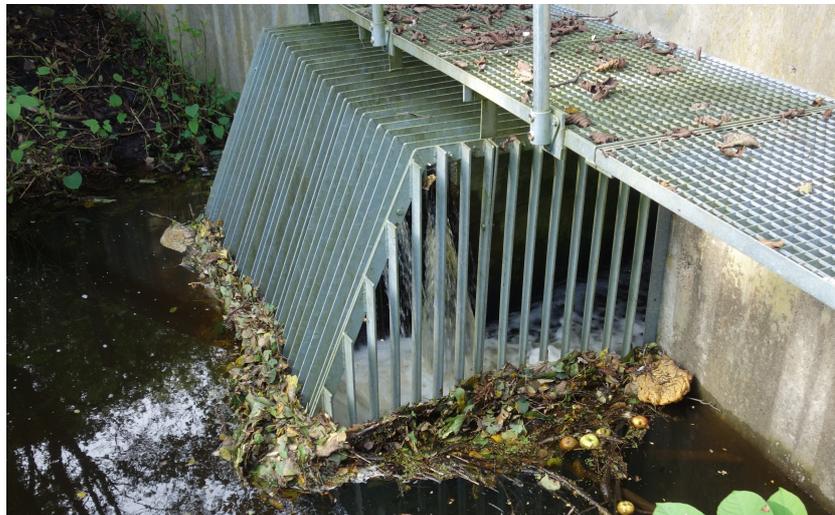
Ab dem Passieren der Husumer Straße ist die Scherrebek durchgehend verrohrt. Diese Verrohrung beginnt mit einem Durchlass mit Rechteckprofil aus Beton, der durch einen Rechen geschützt ist (siehe Abbildung 8). Dort findet ein Wechselsprung statt, dessen Höhe am Tag der Begehung etwa einen halben Meter betrug, was ein unüberwindbares Hindernis für Fische darstellt.

Abbildung 8: Rechen vor dem Durchlass unter der Husumer Straße und Beginn der Verrohrung, fotografiert von oberstrom
